TP 185F
Numéro 4/2010

SÉCURITÉ AÉRIENNE — NOUVELLES

Rapport d'accident majeur : un Bell 206B Jet Ranger s'écrase
à Cranbrook (C.-B.)

Fumée dans la cabine — Défectuosité de l'interrupteur du phare
d'atterrissage

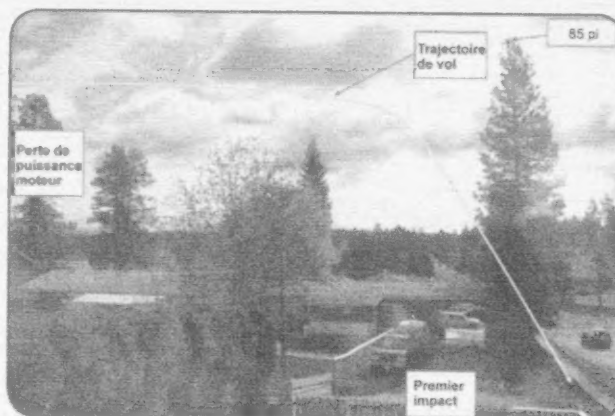
L'hélicoptère volait en direction sud-sud-ouest au-dessus de la 14^e avenue (à mi-chemin entre les 7^e et 10^e rues) à environ 120 pi AGL et à 25 kt lorsqu'il a perdu toute puissance moteur. Pendant les quelques dernières secondes de vol, l'appareil était ingouvernable et est tombé en chute libre d'une hauteur d'environ 85 pi AGL. Les conditions météorologiques n'ont aucunement contribué à l'accident, et le pilote expérimenté possédait les licences et les qualifications nécessaires au vol. L'hélicoptère était certifié, équipé et entretenu conformément à la réglementation canadienne en vigueur et aux procédures approuvées.

Les données télémétriques reçues de l'hélicoptère ont permis aux enquêteurs de recréer la trajectoire de vol, telle qu'illustrée ci-dessus.

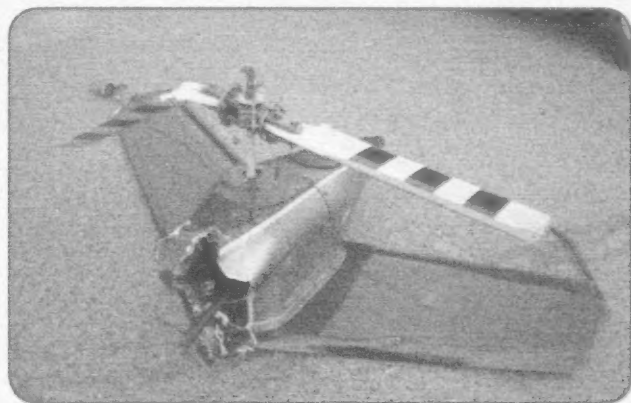
Cette photo illustre l'assemblage du rotor de queue au site de l'accident. Le rotor principal et le rotor de queue sont restés relativement intacts.

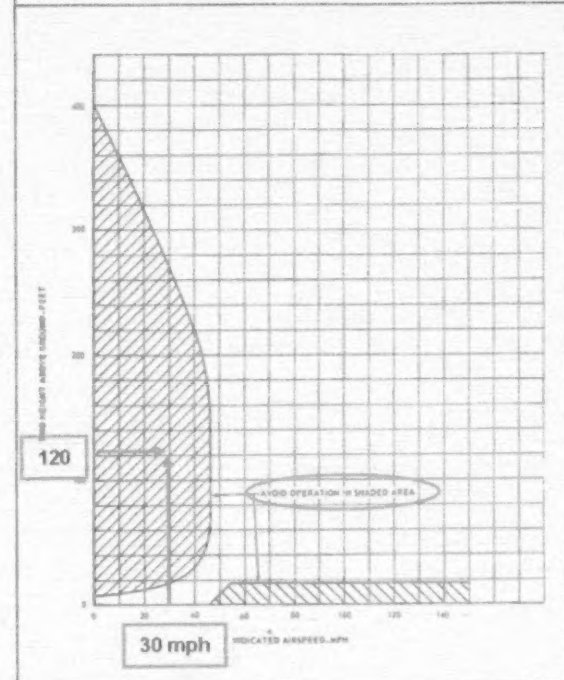
Le diagramme hauteur/vitesse (disponible en anglais seulement)

Le diagramme hauteur/vitesse indique qu'à basse altitude et à basse vitesse, les pilotes auront beaucoup de difficulté à poser un hélicoptère en toute sécurité si un événement nécessitant un atterrissage immédiat survient. Dans le diagramme, les zones de risques élevés sont marquées comme étant des situations « à éviter »; ce sont les pires circonstances auxquelles les pilotes devront faire face lors de manœuvres de sortie. L'appareil a été fréquemment exposé aux zones comportant des risques élevés « à éviter » figurant sur le diagramme hauteur/vitesse lors de son passage au-dessus de zones bâties de Cranbrook.

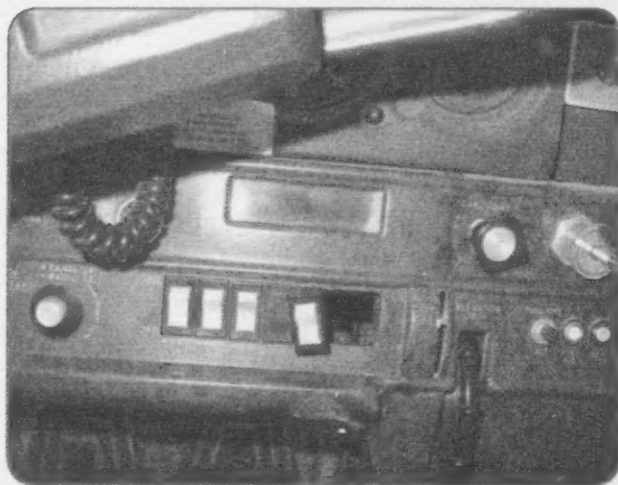
Devant du tableau de bord

Le BST a déterminé que l'interrupteur du phare d'atterrissage monté dans l'avion accidenté commandait un circuit qui lui imposait une charge supérieure à la capacité prévue. Par conséquent, il ne convenait pas au circuit qu'il commandait. La chaleur excessive produite par l'arc et l'oxydation dans l'interrupteur a affaibli la structure de l'interrupteur et le support des contacts, ce qui a fait tomber ou a exposé ces derniers. L'arc produit par les contacts a enflammé le résidu d'huile, ce qui a

enflammé la poussière accumulée à proximité et provoqué un incendie. La combustion a été alimentée par le tableau de bord en plastique. Le BST a précisé que des interrupteurs de phare d'atterrissage semblables ont été montés dans la plupart des avions Cessna de la série 100, ce qui augmente la probabilité qu'un incident semblable se produise. Le BST a publié deux avis de sécurité aérienne à la suite de son enquête.

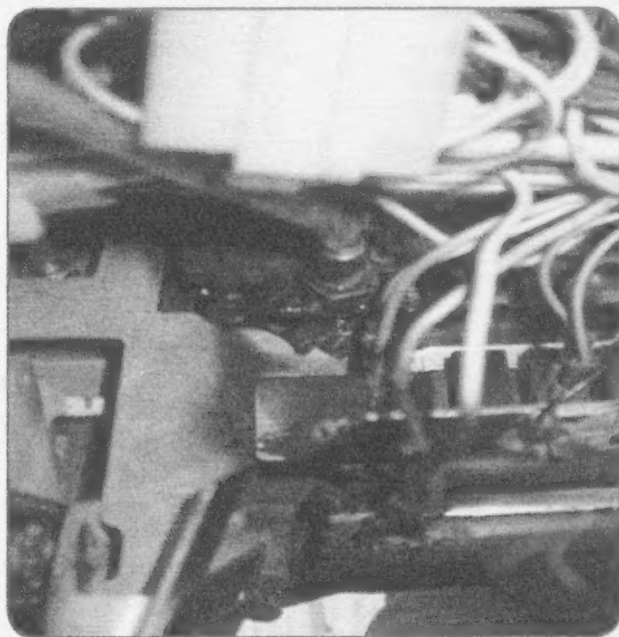
Arrière du tableau de bord

Les fils du circuit du phare d'atterrissage sont demeurés liés au contact, mais ils ont été endommagés par

l'incendie près de l'endroit où le contact entre dans l'interrupteur. Le contact était enduit du produit plastique entourant le boîtier et lors de l'examen de la surface, on a pu y voir des traces d'amorçage d'arc répété qui ont grandement rongé la surface du contact. L'amorçage d'arc dans l'interrupteur du phare d'atterrissage pourrait avoir fourni la source d'inflammation nécessaire au déclenchement d'un incendie. La poussière qui se trouvait sur l'interrupteur ainsi que le résidu huileux qui pouvait avoir suinté de la conduite de l'indicateur de pression d'huile située au-dessus de l'interrupteur peuvent avoir allumé l'incendie. L'huile aurait atteint son point d'éclair systématiquement lorsqu'elle a été mise en présence d'un amorçage d'arc, et elle aurait enflammé la poussière qui se trouvait à proximité. Des essais d'inflammabilité ont été menés sur une petite partie du tableau de bord en plastique en la mettant en présence d'une flamme nue. L'échantillon du tableau de bord a immédiatement pris feu et a dégagé des gaz qui se sont avérés plutôt nocifs à l'inhalation et qui pourraient mener à une incapacité du pilote s'il n'y avait pas de ventilation adéquate.

Selon la Circulaire d'information n° 43.13-1B, chapitre 11 (pages 11-17) de la Federal Aviation Administration (FAA) des États-Unis, les interrupteurs devraient avoir un facteur de réduction de 8, en raison de l'intensité initiale que doivent supporter les interrupteurs qui commandent les charges d'une lampe 28 V c.c. (lampe à incandescence). L'interrupteur de l'aéronef en question commande une lampe de 250 W dans un circuit alimenté par une tension de 28 V c.c., et il devrait pouvoir supporter une intensité nominale c.c. d'au moins 71 ampères. L'interrupteur de l'aéronef était

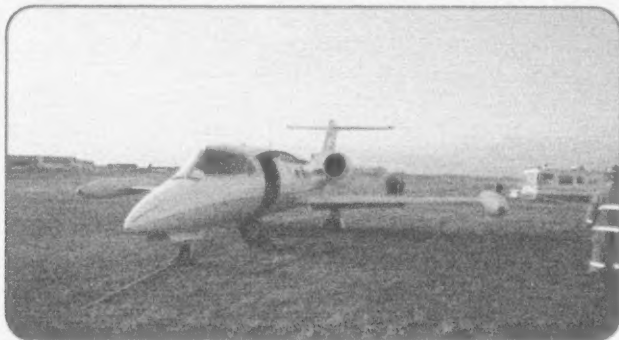
Le 26 novembre 2006, un avion Learjet 35A quitte Brunswick (Géorgie) aux États-Unis pour un vol sanitaire à destination de l'aéroport international Pierre-Elliott-Trudeau de Montréal (Qc). À bord de l'avion se trouvent les deux pilotes, deux infirmières navigantes et deux passagers. À 5 h 07, heure normale de l'Est, l'avion se pose sur la piste 06R à Montréal et sort en bout de la piste de 9 600 pi de longueur pour s'immobiliser à environ 600 pi au-delà de l'extrémité de piste sur un terrain gazonné. Le bord d'attaque de l'aile gauche et le fuselage de l'avion sont endommagés. Personne n'est blessé.

1. Un écrou « B » s'est desserré, ce qui a causé une fuite et vidé le liquide hydraulique pour empêcher les volets, les déporteurs, les inverseurs de poussée et les freins de roue de fonctionner normalement.
2. L'équipage n'a pas remarqué la fuite de liquide hydraulique et, par conséquent, n'a pas planifié un atterrissage sans les systèmes de freinage normaux, ni utilisé le système de freinage d'urgence.
3. Lorsque l'avion s'est posé, les volets étaient sortis à 20° seulement, les déporteurs ne se sont pas déployés parce qu'il n'y avait pas de pression hydraulique ni de pression d'air de relèvement, les inverseurs de poussée ne se sont pas déployés, le freinage normal n'a pas fonctionné, et le système de freinage d'urgence n'a pas été utilisé. Par conséquent, l'avion est sorti en bout de la piste.

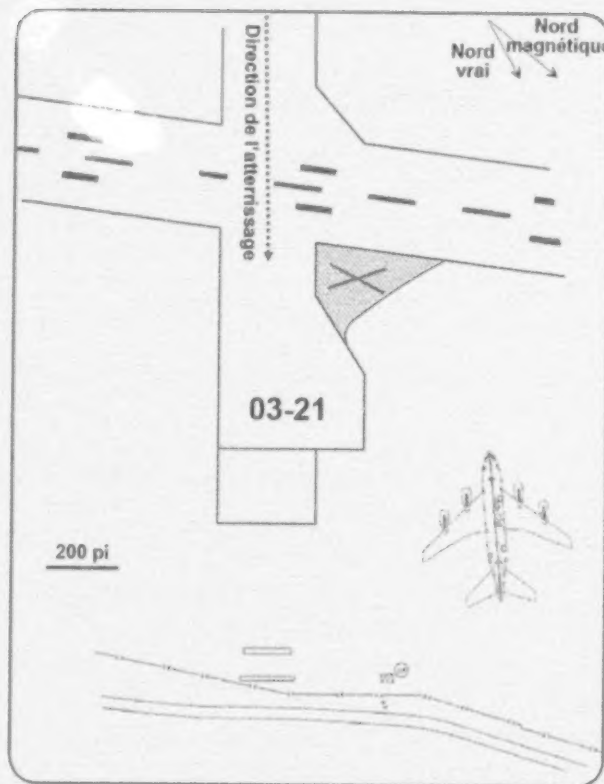
Position finale de l'avion

piste 03-21, près de l'extrémité départ, et s'immobilise à environ 480 pi de la chaussée, en sens opposé. Plusieurs feux de bord de piste sont brisés. Les neuf membres d'équipage et les dix passagers à bord sortent de l'avion indemnes. Les dommages subis par l'avion se limitent à des entailles dans les pneus.

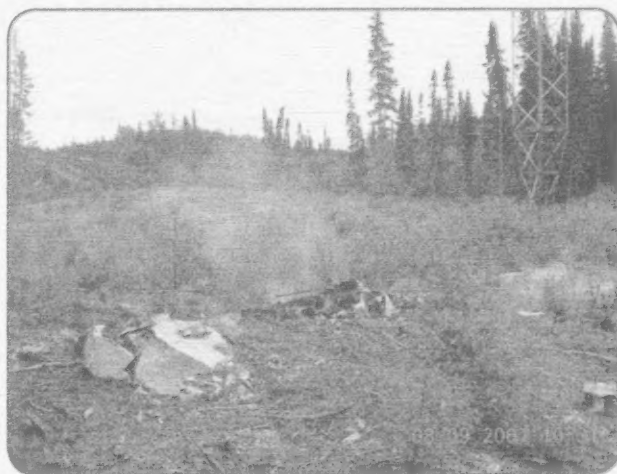
Épave de l'hélicoptère près du pylône 63

Le 9 août 2007, un hélicoptère Bell 206L-3 transporte un monteur de lignes vers le pylône 63 de la ligne de transport d'électricité Sheridan, près de Cranberry Portage (Man.). Alors que l'hélicoptère est en vol stationnaire près du pylône, l'atterrisseur à patins accroche le câble supérieur. L'hélicoptère percute le pylône et s'écrase sur l'emprise de la ligne de transport voisine du pylône. L'hélicoptère est considérablement endommagé par l'impact et l'incendie; le pilote et le passager subissent des blessures mortelles. L'accident se produit pendant les heures de clarté à 9 h 03, heure avancée du Centre.

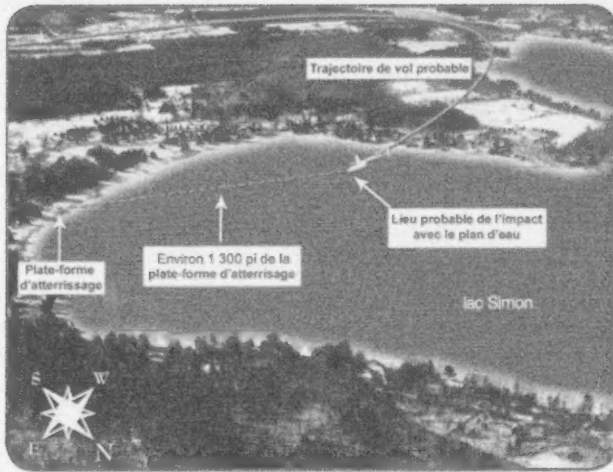
Trajectoire de vol probable de l'hélicoptère Robinson R44 avant l'impact avec le plan d'eau

Le 3 décembre 2008, vers 17 h 21, heure normale de l'Est, l'hélicoptère privé Robinson R44 Raven I décolle de Sainte-Anne-des-Plaines (Qc) avec à son bord le pilote-propiétaire et trois passagers pour un vol de nuit selon les règles de vol à vue (VFR) à destination du chalet du pilote situé au lac Simon (Qc). Le vol d'une distance de 52 NM se déroule sans incident. Pour placer l'hélicoptère en approche vers la plate-forme d'atterrissage éclairée située en avant du chalet, le pilote fait un virage à droite en approche finale à une hauteur de quelque 150 pi au-dessus du lac. Pendant l'approche finale, l'hélicoptère continue à descendre et heurte la surface de l'eau. Après l'impact, tous les occupants réussissent à évacuer l'hélicoptère indemnes. Un des passagers réussit à nager sur quelque 1 000 pi et à atteindre la rive; un autre passager est secouru par deux personnes se trouvant à bord d'une embarcation à rames. Le pilote et l'autre passager sont incapables d'atteindre la rive et se noient. L'hélicoptère coule dans 25 pi d'eau et est lourdement endommagé. L'accident est survenu vers 18 h 05, heure normale de l'Est, alors qu'il faisait très sombre.

1. Alors que le pilote avait la maîtrise de l'hélicoptère, il est probable que l'illusion du trou noir a fait que le pilote a, à son insu, exploité l'hélicoptère à une hauteur inférieure à la trajectoire d'approche prévue, et l'hélicoptère a heurté le plan d'eau bien avant d'atteindre l'aire d'atterrissage.
2. L'hélicoptère s'est approché de la plate-forme d'atterrissage au-dessus de l'eau et a heurté la surface du lac; après l'impact, les occupants ont dû évacuer l'appareil dans des eaux dont la température avoisinait le point de congélation, ce qui les a rendus vulnérables à l'hypothermie.
